Le barrage de Malpasset

Explications d'une catastrophe

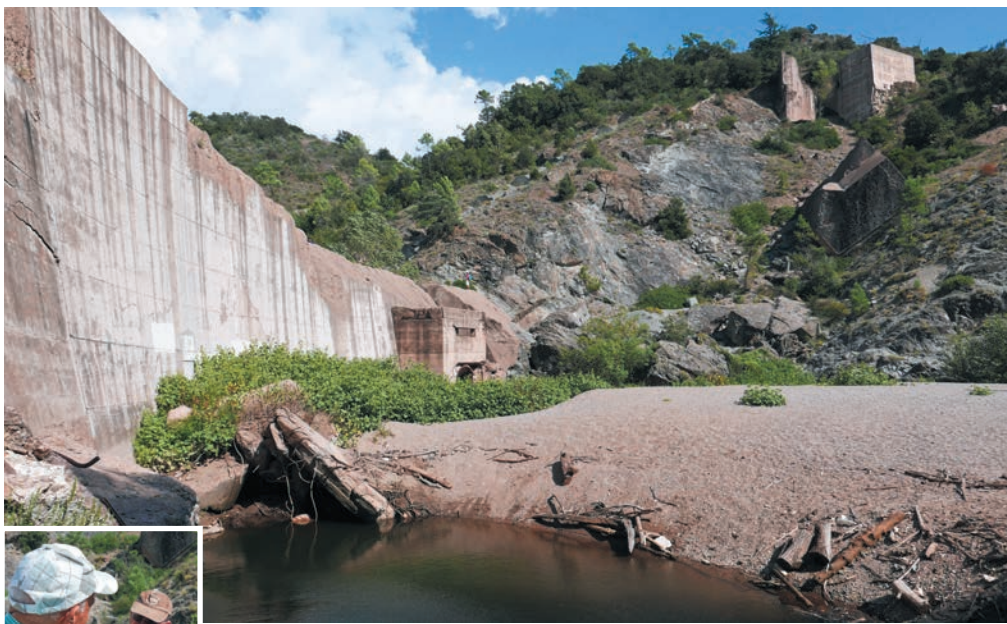
Vue d'ensemble prise depuis la rive droite. En face, les roches grises témoignent que les éléments en béton ont entraîné une partie des roches lors de la rupture du barrage.

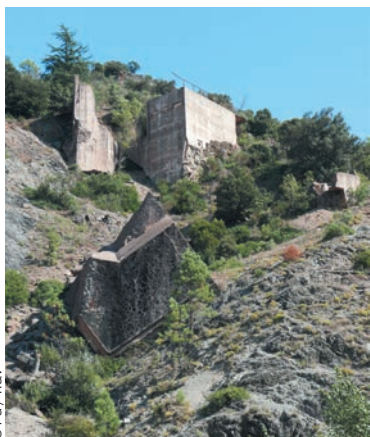
1. La partie gauche du barrage : en haut, le belvédère et son garde-corps ; au centre de l'image, on devine le dallage d'une partie du belvédère.

L'explication de la catastrophe est assez simple. Le barrage étant rempli plus qu'à sa cote maximale, la pression de l'eau a infiltré plus facilement de l'eau dans les roches, relativement argileuses, situées sous la partie gauche du barrage. On imagine que cette partie du barrage s'est légèrement soulevée et a entamé une rotation par rapport à la partie droite. Les éléments en béton n'étant plus assez solides, la poussée de l'eau a fait craquer la voûte. De gros blocs

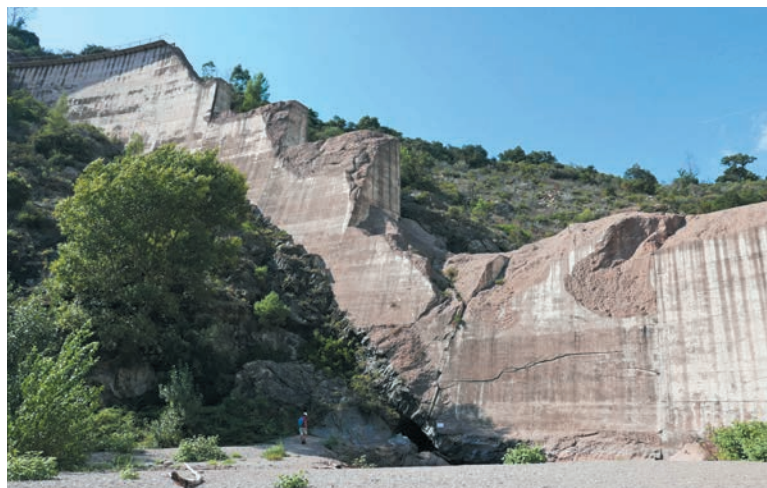
2. La partie droite du barrage : au centre et en bas de l'image, dans l'ombre, la roche se délite et le béton est moins bien porté, d'où l'importante fissure horizontale.

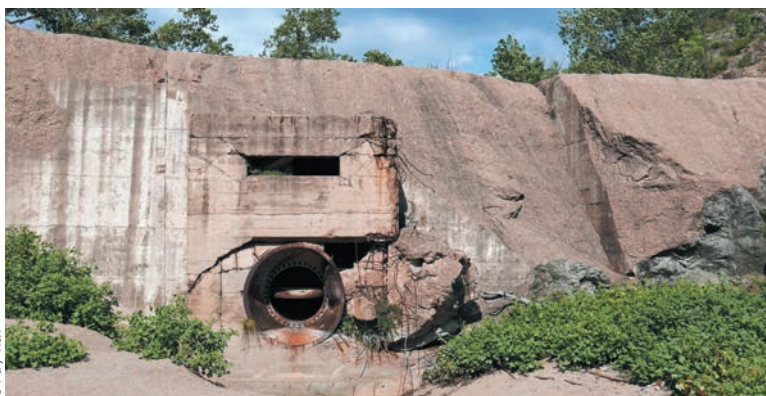
3. La vanne qui servait à vider le barrage est toujours en place.

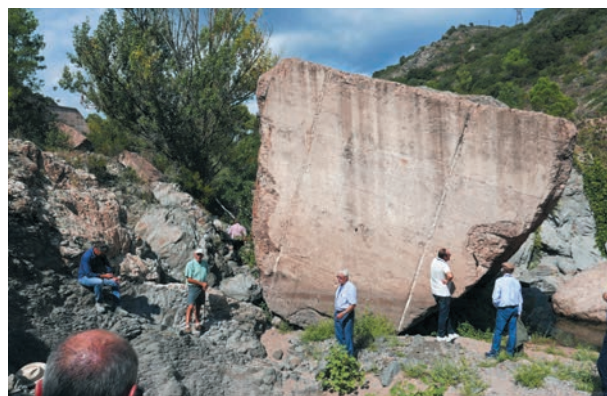
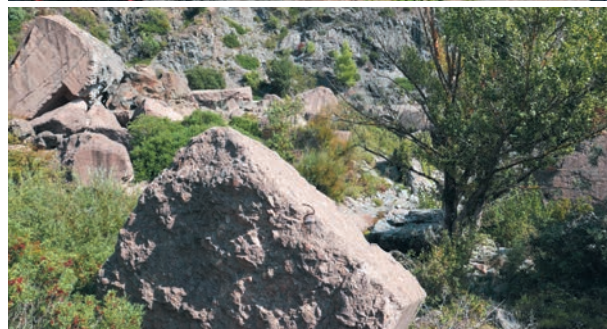
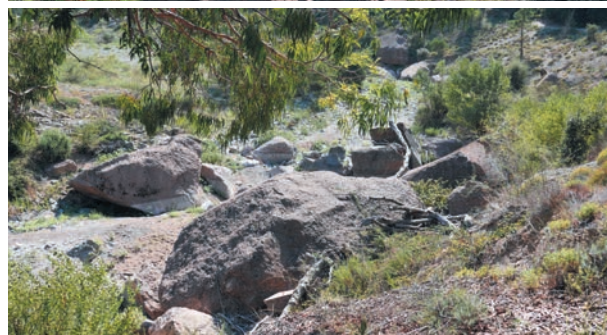
de béton ont été entraînés jusqu'à une distance d'environ 1,5 km. Le plus gros, arrivé le plus loin, pesant environ 2000 tonnes.

4. Dans le cours de la rivière Reyran, un des blocs de béton. Et d'autres blocs dont la teinte rappelle celle des roches, les agrégats provenant d'une carrière toute proche.
